Обзор ядерных аварий с возникновением СЦР. Уроки аварий

Чередов Вячеслав Михайлович
Инженер-технолог (по ЯБ), ведущий ОЯБ АО «СХК»

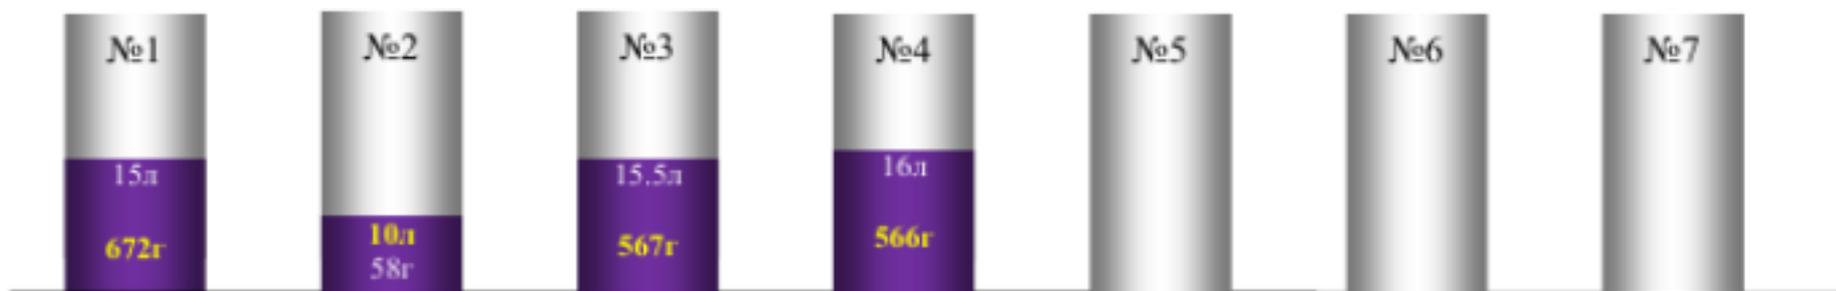
Содержание плутония в емкостях 1-7 по данным оперативного учета

Надо обратить внимание на то, что уже были нарушены введенные для этого участка ограничения по ядерной безопасности:

- в емкостях 2 и 4 находился раствор плутония, которого в этих сборниках не должно быть;
- в емкостях 1, 3, 4 превышена установленная норма загрузки.

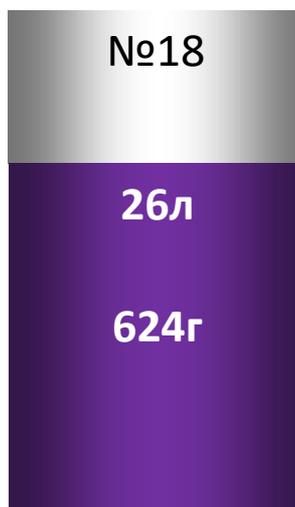
Ожидаемые значения содержимого емкости №18 после приема растворов

По данным оперативного учета емкость № 18 считалась освобожденной от раствора!

Основываясь на данных оперативного учета и предположении, что **емкость № 18 пуста**, следовало ожидать, что параметры раствора, после его приема в сборник №18, окажутся такими, как показано на рисунке.

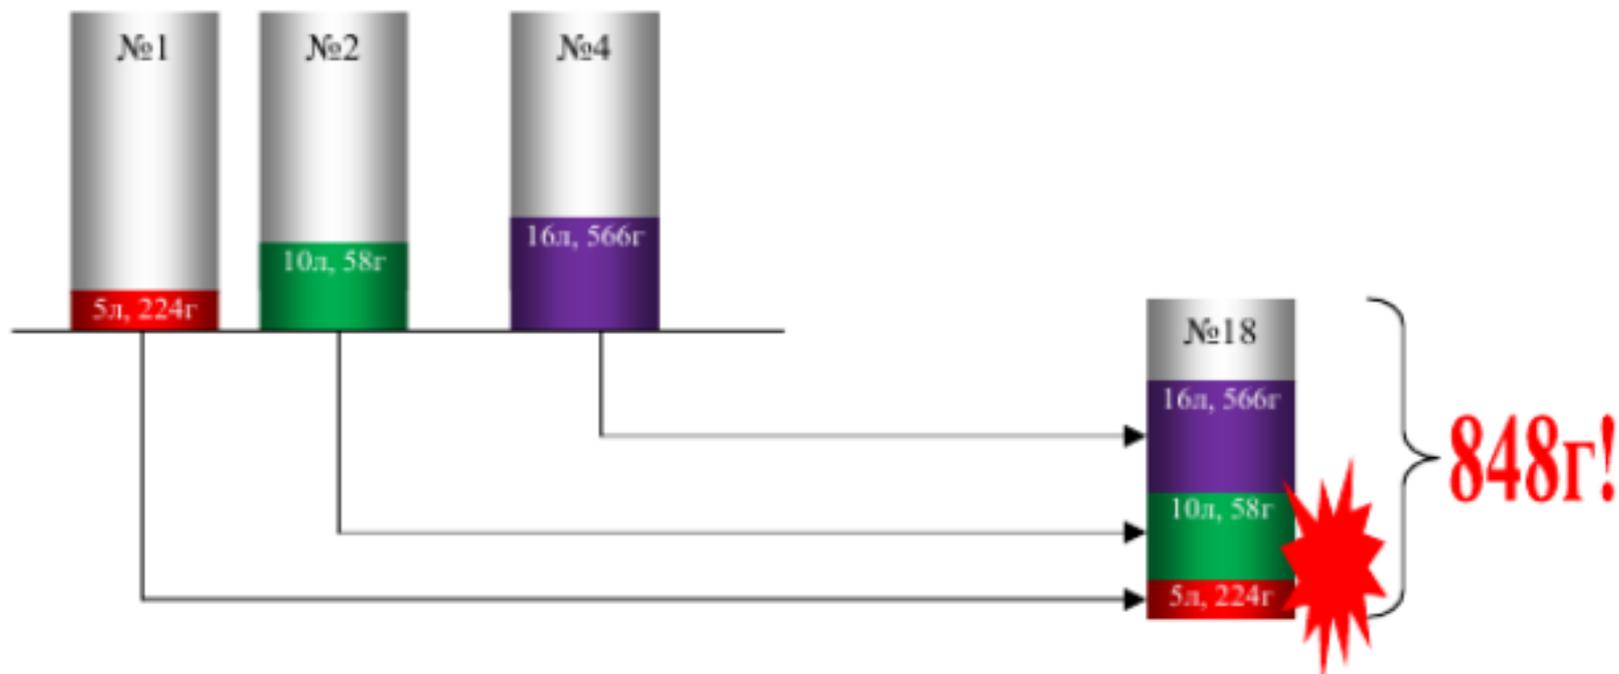
Реальное содержимое контейнера № 18 во время аварии

Номер контейнера, из которого передан раствор в контейнер 18	Объем раствора, л	Масса плутония, г	Концентрация Pu, г/л
1	5,0	224,0	44,8
2	10,0	58,0	5,8
4	16,0	566,0	35,4
Всего	31,0	848,0	27,4

- Одной из причин аварии была **неуценная передача** 5 литров раствора из контейнера № 1 в контейнер № 18.
- Расследование аварии **не выявило**, кто и когда сделал передачу;
- Оценка полного числа делений дает результат около 2×10^{17} делений.
- Оператор, стоявший около контейнера № 18, получил дозу до 1000 рад ($\cong 10$ грей), перенес тяжелую форму лучевой болезни и ампутацию ног, но остался жив и умер через ~ 35 лет после аварии.
- Второй оператор был облучен дозой ~ 100 рад ($\cong 1$ грей).
- Физических повреждений оборудования не было.
- Требования регламента до аварии однозначно предписывали **не принимать** растворы в контейнеры 2, 4, 6. Присутствие растворов в контейнерах 2, 4 в начале смены перед аварией показывает, что это **требование нарушалось**.
- Данные оперативного учета (таблица 1) показывают, что и **норма загрузки** (500 граммов) также **нарушалась**.

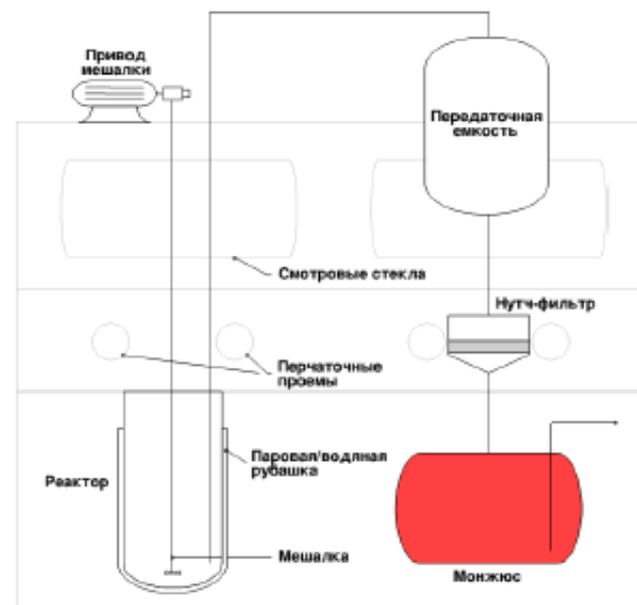
Схема расположения оборудования для поступления растворов уранила, оксалатного осаждения и процесса фильтрации.

- **Оборудование камер проектировалось и устанавливалось на основе эксплуатационных соображений, поэтому многие элементы оборудования не имели безопасную, с точки зрения критичности, геометрию.**
- **Основным средством обеспечения безопасности в камере было ограничение массы делящего материала в партии. Норма загрузки не превышала 800 граммов.**
- **Масса делящегося материала определялась по известным объему и концентрации нитрата уранила.**
- **С целью минимизации облучения персонала в ходе периодических зачисток передаточной емкости и монжюса, требующих вскрытия, решили, что простой промывки будет достаточно.**

Несмотря на выполнение оператором имеющихся правил и соблюдение установленных параметров, имелись факторы повлиявшие на **накопление урана** в монжюсе в количестве, **намного превышающем** разрешенное:

- Температура осаждающегося раствора. Не было прибора точного контроля температуры (напр., термopара). Пропускаемый через нутч-фильтр раствор, содержащий осадок, мог иметь повышенную температуру или кислотность, а следовательно, и большую концентрацию нитрата уранила, чем ожидалось.
- Небольшие визуально незаметные дефекты фильтровального полотна. Согласно регламенту, фильтровальное полотно необходимо было заменять, когда возникали **видимые** дефекты или скорость фильтрования превышала норму.
- Измерения массы входящего и выходящего из камеры ДЯМ. Если разница превышала 5%, требовалось зачистить баки. Инструкции предусматривали определенный график зачистки баков, однако специально не оговаривалось, сколько можно пропустить партий, если порог в 5% не превышался. К тому же **не отслеживалось накопление** делящихся материалов в оборудовании между зачистками.

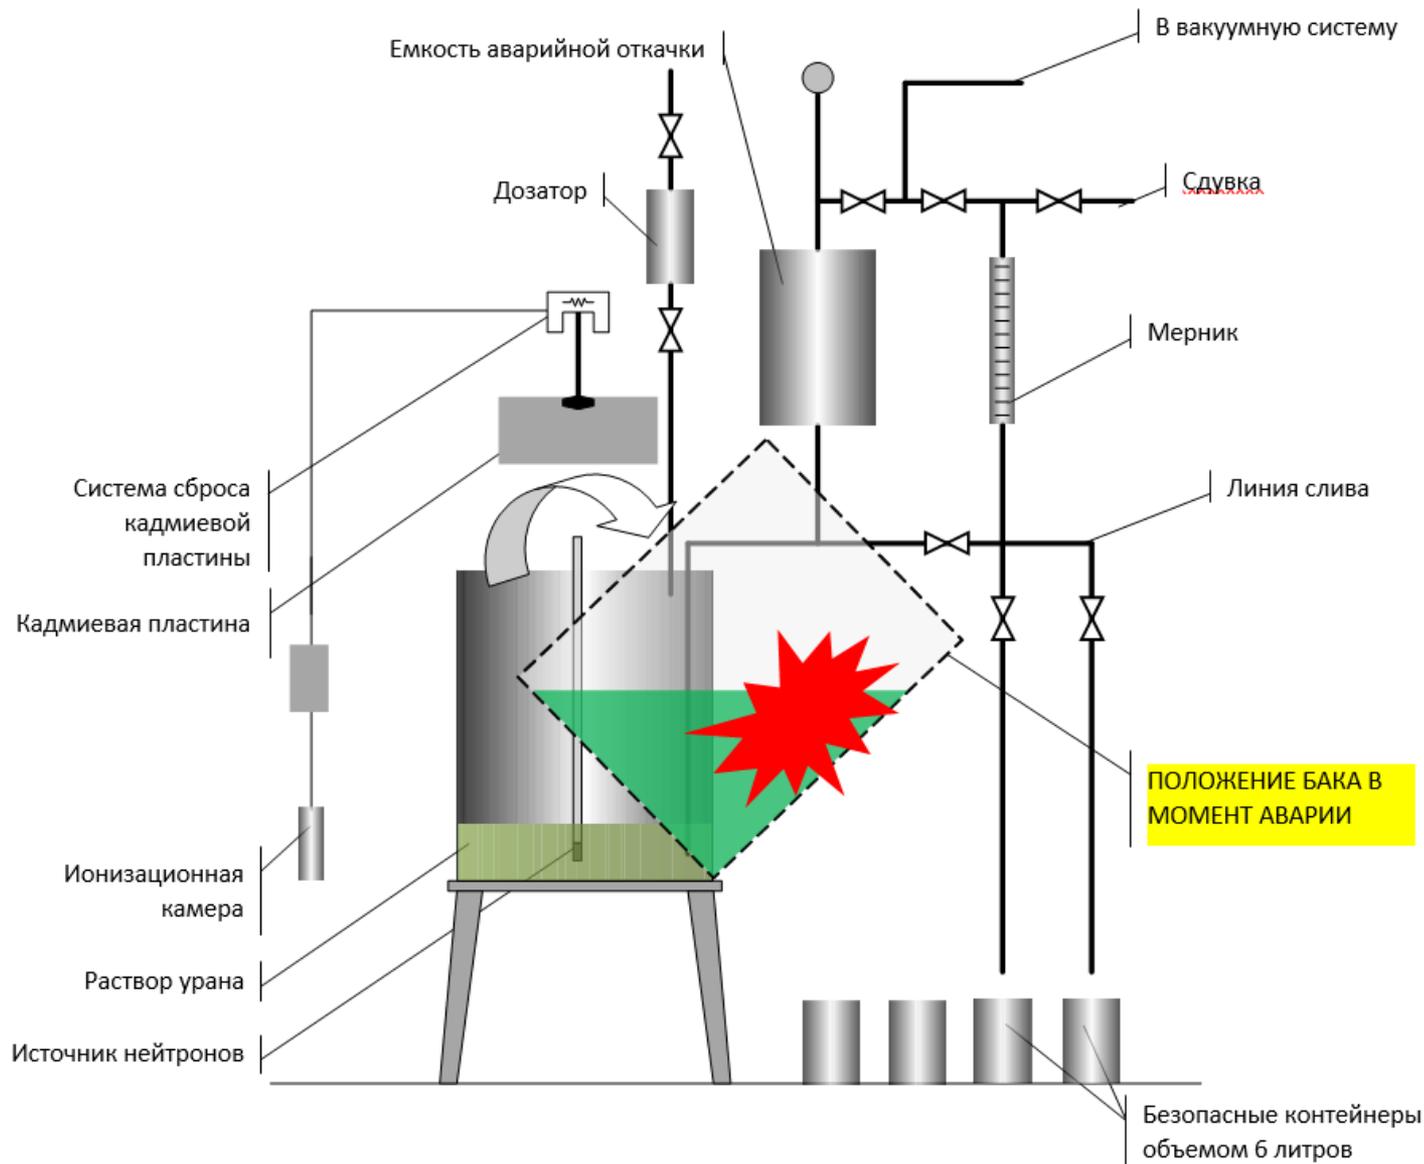
- Ощутили **вспышку**
- увидели **выброс раствора из бака** до потолка помещения высотой 4 м.
- **Трое** экспериментаторов **бросили бак** и вместе с четвертым участником экспериментов, находившимся в 2,5 м от бака, немедленно отправились в раздевалку, приняли душ и были отправлены в больницу.

- **Раствор был намного ближе к критическому состоянию**, чем предполагали экспериментаторы.
- **Тела троих экспериментаторов послужили дополнительными отражателями**
- Произошло **изменение геометрии раствора** в баке вследствие его наклона
- Система перешла в критическое состояние на мгновенных нейтронах.
- Слабый нейтронный фон (~ 100 нейтр/сек) также повлиял на запаздывание начала цепной реакции и, таким образом, повысил энергетику всплеска мощности.
- **Поглощенная доза смешанного нейтронного и гамма-излучений для каждого сотрудника, находившегося вплотную к баку, составила 6000 рад**, все трое скончались через 5-6 дней после аварии.
- **Сотрудница**, находившаяся на расстоянии 2,5 м от места происшествия, получила дозу около **600 рад**, перенесла острую лучевую болезнь с потерей в последующий период зрения из-за катаракты обоих глаз.

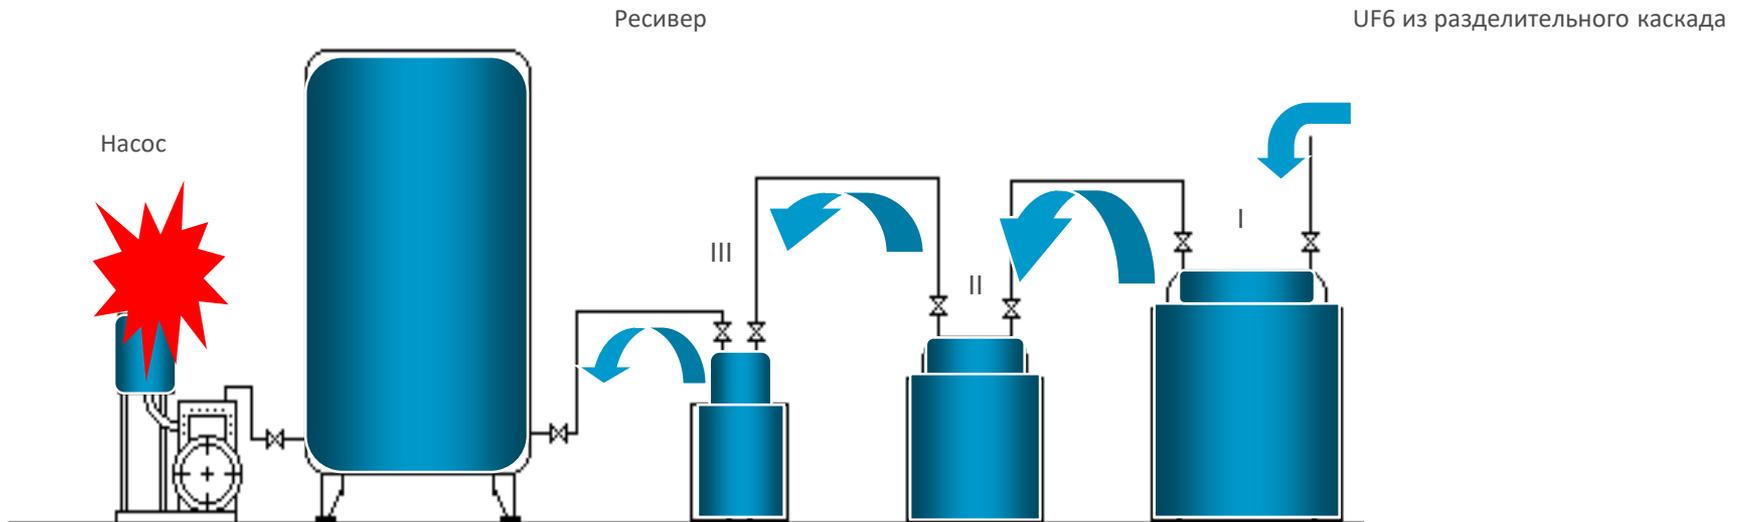
СЦР произошла в баке вакуумного насоса ВН-6 в результате накопления в нем урана.

СЦР имела кратковременный характер, гасилась за счет температурных эффектов и частичного выброса масла из бака в полость насоса. Находившийся на расстоянии 0.5м от насоса оператор получил острую дозу внешнего облучения около 200 рад.

- дефицит жидкого азота;
- повышенное поступление легких примесей в технологическую схему.
- отключение приборов, регистрирующих температуру основных емкостей;
- вывод из нормального технологического процесса промежуточных емкостей - не охлаждались;
- нарушение операторами периодичности и процедуры заливки жидкого азота³⁶ в криостаты.

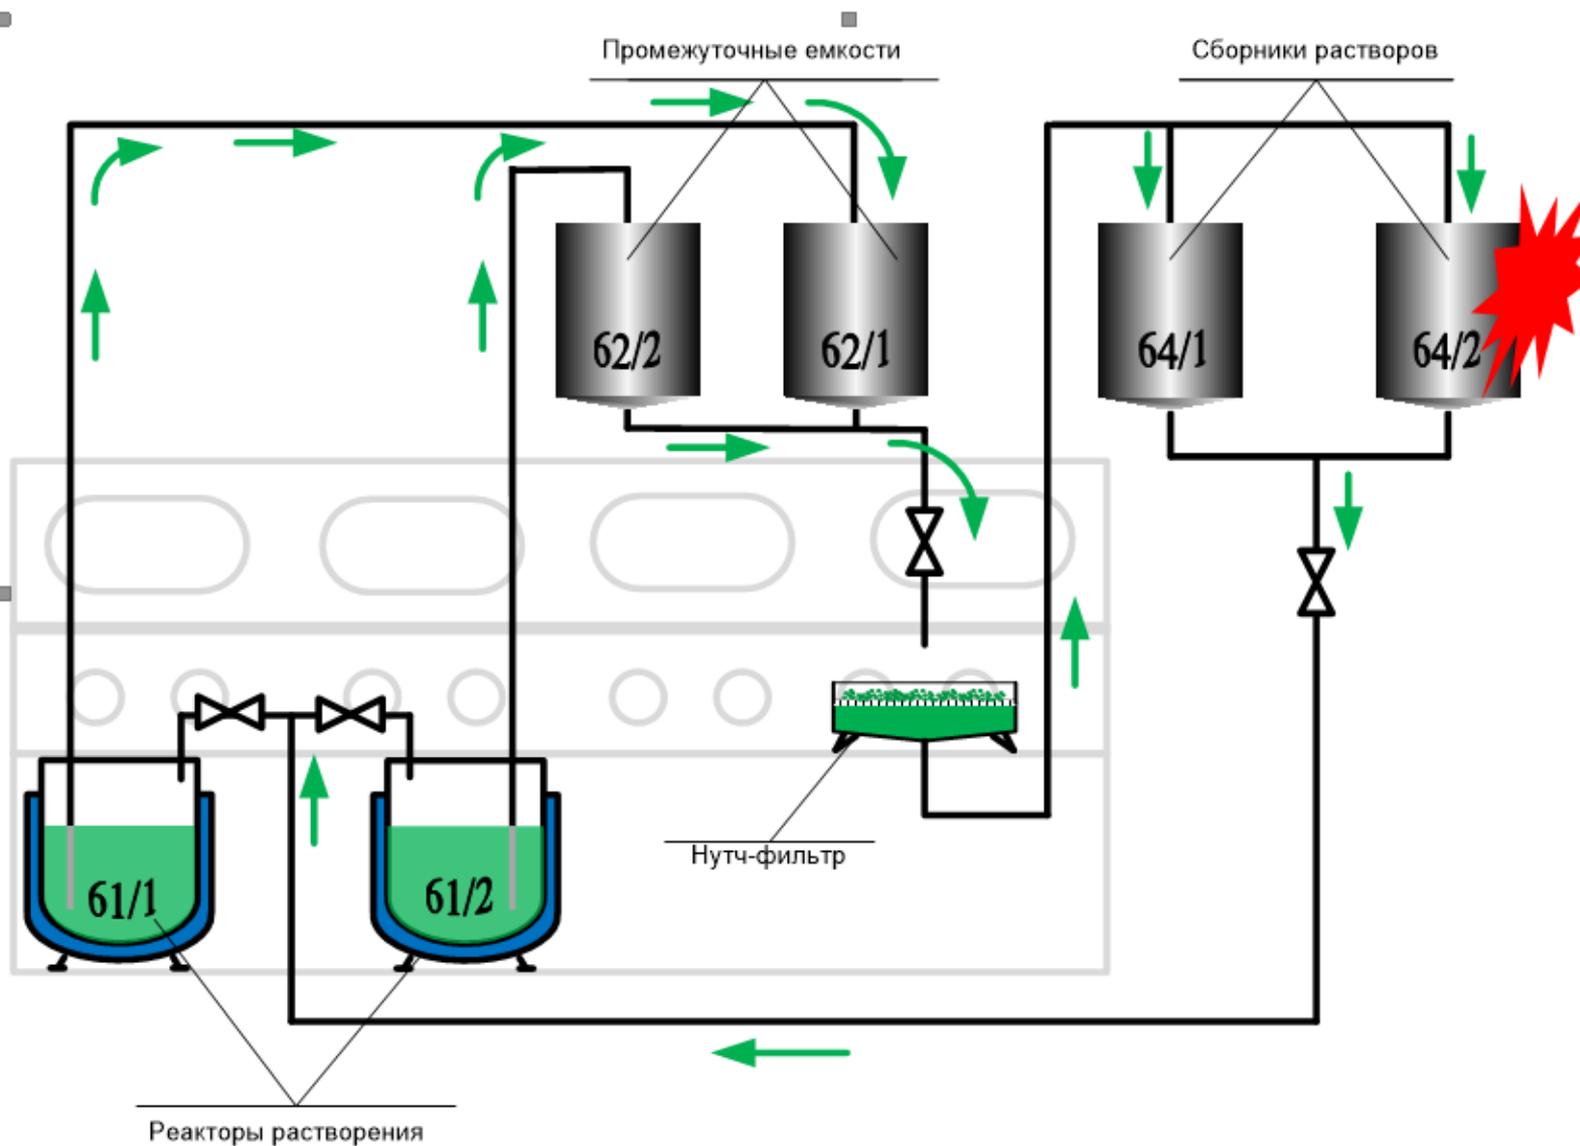
Все оборудование было опасной геометрии. Предотвращение критичности обеспечивалось исключительно ограничением массы ДМ загружаемых в реактор-растворитель, которая рассчитывалась по результатам химического анализа на содержание урана в отходах.

30 января на установку поступили два контейнера с отходами с результатами лабораторного анализа проб, выраженными **в процентах (~18%)**.

Начальник смены в задании операторам записал результат анализа **не в %, а в г/кг, т.е.**

Тем самым ошибочно уменьшил реальное содержание урана в отходах в десять раз!

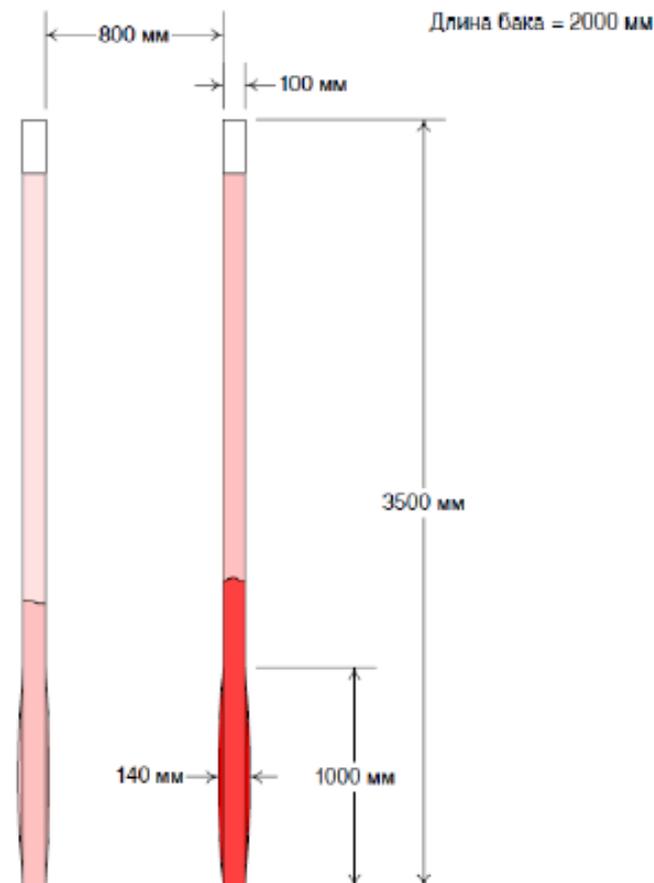
Накопление осадка обогащенного урана (90%) в донных областях двух параллельных емкостей плоской геометрии

- ❑ Оценка массы дала значение $M_u = 7,8$ кг
- ❑ Выполненные расчеты условий критичности (при соответствии геометрических размеров сборников проектным) показали, что критическая масса урана при концентрации U-235 50 г/л и выше **превышает 100 кг, т. е. на много больше $M_u = 7,8$ кг.**
- ❑ Такое расхождение, как и само возникновение аварии, можно было объяснять **несоответствием размеров емкостей сборника проектным**, в особенности увеличением толщины плоских емкостей, наиболее значительно влияющих на критические параметры
- ❑ В результате обследования осадков в сборнике 59_{1,2} было установлено:
 - 1) зоны осадков расположены **в донной части обеих емкостей**, имеют близкую геометрию и боковую площадь ~ 1 м² каждая;
 - 2) масса осадка в емкости 59/1 примерно **в 2,8 раза больше**, чем в емкости 59/2.

- Была составлена (в результате измерений) подробная картограмма толщин для обеих емкостей сборника 59_{1,2}.
- В отдельных точках внутренний зазор составил **132 мм**, т. е. был на **32%** выше проектного значения.
- В среднем по зоне локализации осадков увеличение толщины было около **17%**, или **117 мм**, что существенно повлияло на возникновения условий критичности в сборнике 59_{1,2}.
- Места обнаружения твердых отложений **близко совпадали** с местами деформации емкостей.
- Причины деформации сборника остались неизвестны.
- Дозы облучения персонала были незначительными. Коллективная доза для группы из 20 человек не превысила 4 мЗв.
- Оборудование осталось целым. Материальный ущерб от аварии определялся остановкой производства в цехе на 3 месяца.
- Были разработаны мероприятия по контролю накопления урана и геометрических размеров оборудования
