Обзор ядерных аварий с возникновением СЦР. Уроки аварий

Чередов Вячеслав Михайлович
Инженер-технолог (по ЯБ), ведущий ОЯБ АО «СХК»

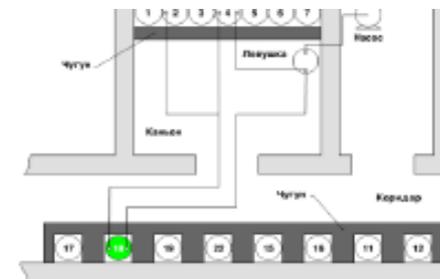
- Одной из причин аварии была **неуценная передача** 5 литров раствора из контейнера № 1 в контейнер № 18.
- Расследование аварии **не выявило**, кто и когда сделал передачу;
- Оценка полного числа делений дает результат около 2×10^{17} делений.
- Оператор, стоявший около контейнера № 18, получил дозу до 1000 рад ($\cong 10$ грей), перенес тяжелую форму лучевой болезни и ампутацию ног, но остался жив и умер через ~ 35 лет после аварии.
- Второй оператор был облучен дозой ~ 100 рад ($\cong 1$ грей).
- Физических повреждений оборудования не было.
- Требования регламента до аварии однозначно предписывали **не принимать** растворы в контейнеры 2, 4, 6. Присутствие растворов в контейнерах 2, 4 в начале смены перед аварией показывает, что это **требование нарушалось**.
- Данные оперативного учета (таблица 1) показывают, что и **норма загрузки** (500 граммов) также **нарушалась**.

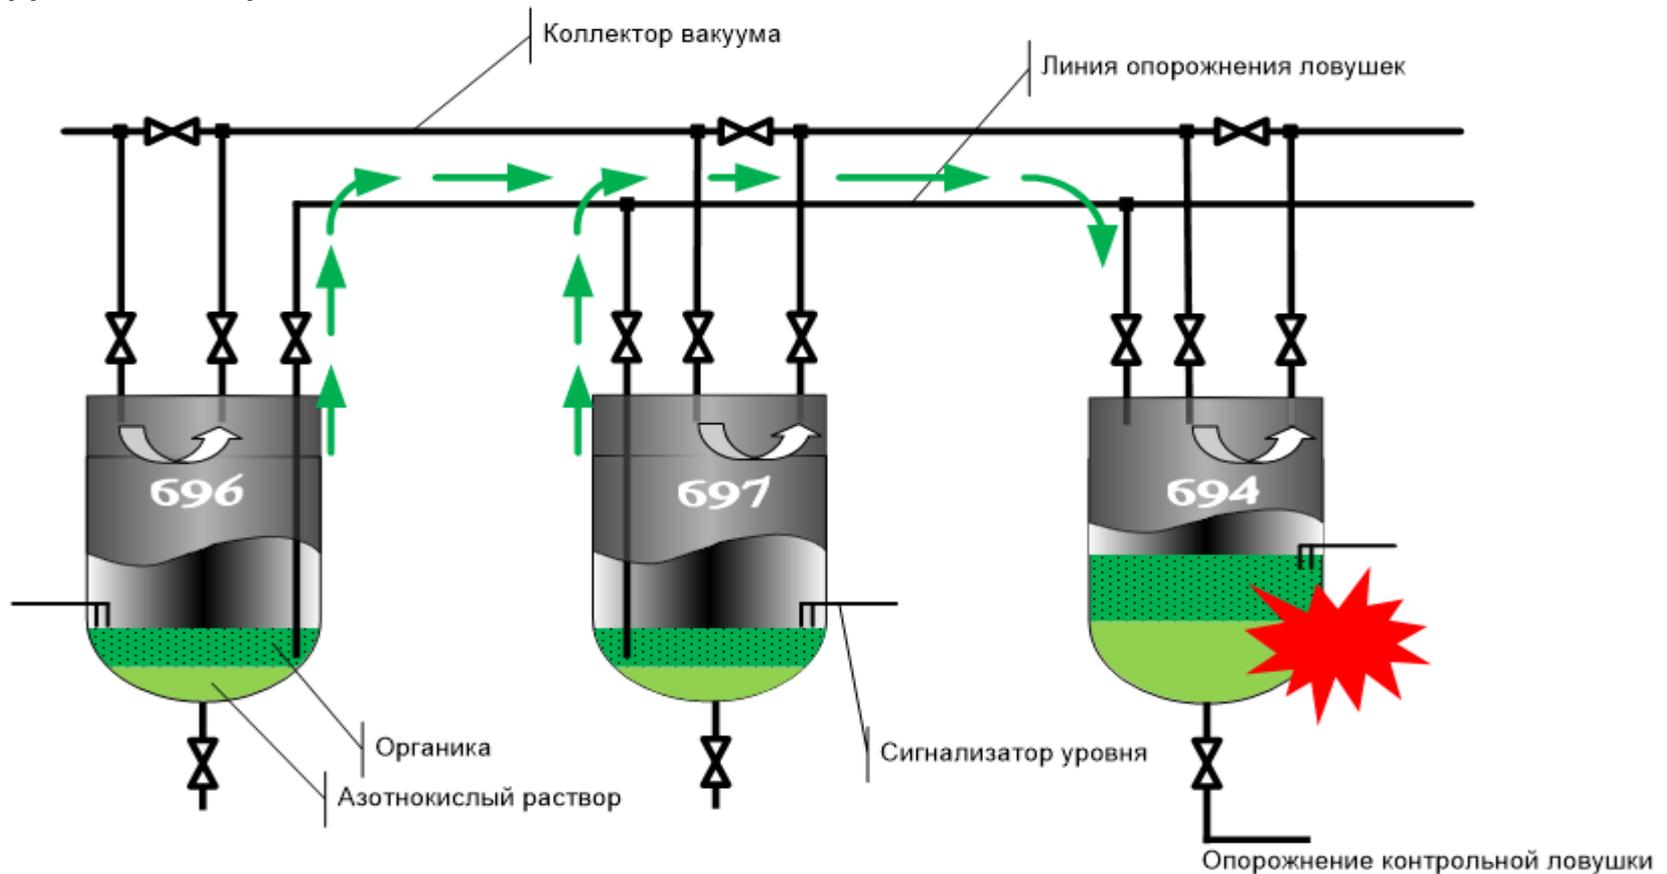
СХК г. Северск, декабрь 1963 г.

Оценка дозиметрической обстановки показала, что СЦР произошла в отсеке вакуумных ловушек.

Облучение персонала значительными дозами не произошло, максимальная доза не превысила 5 рад. Разрушения оборудования, загрязнения производственных помещений и территории не было.

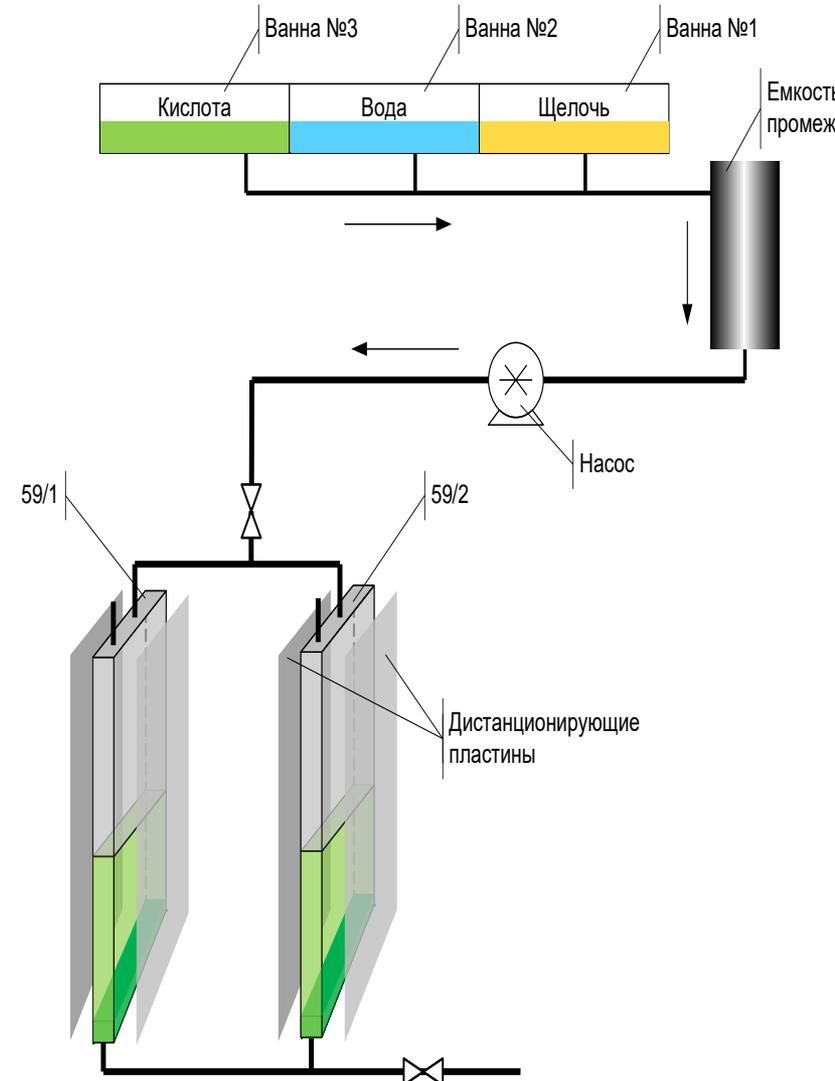
НЗХК г. Новосибирск, май 1997 г.

❑ Не контролировалась и не учитывалась возможность образования осадков и отложений урана в оборудовании и коммуникациях.

❑ Отсутствие аналитического контроля концентраций урана объяснялось тем, что все оборудование, за исключением ванн, имело безопасную геометрию (согласно конструкторской документации)

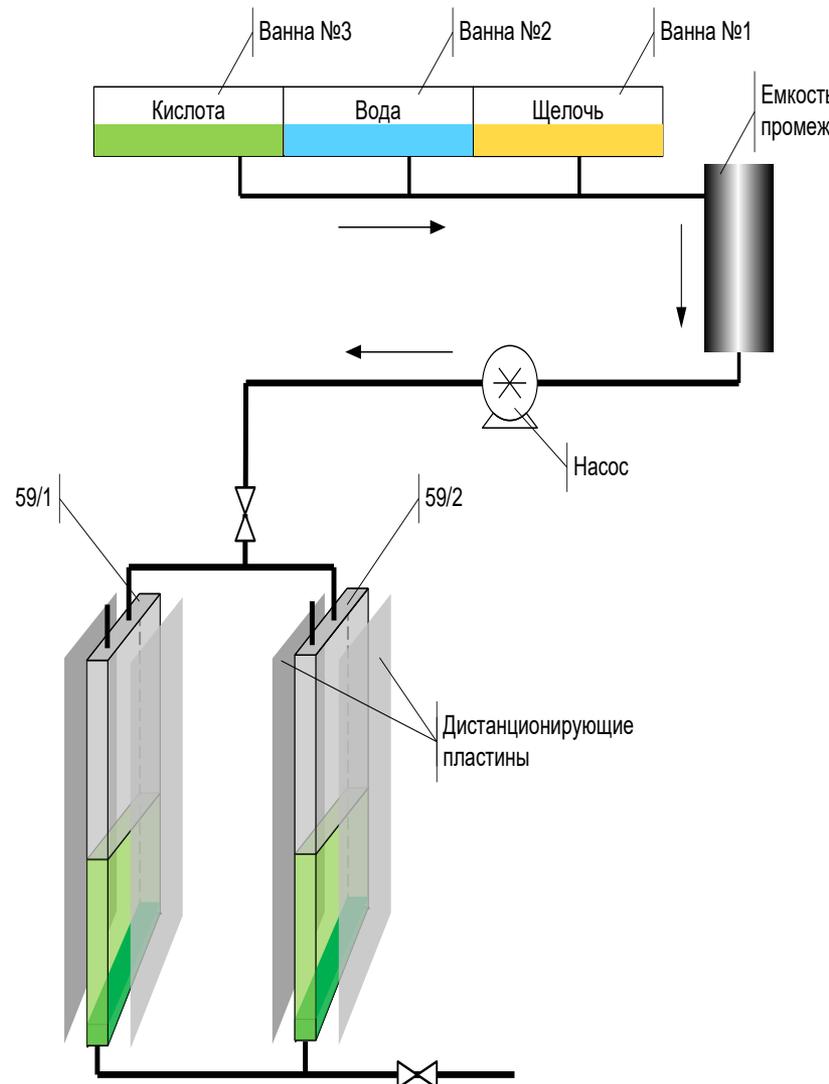
НЗХК г. Новосибирск, май 1997 г.

□ Обнаружение осадка в коллекторе не привлекло внимания персонала к поиску отложений урана в коммуникациях и в сборнике 59_{1,2}, так как в них условия ядерной безопасности выполнялись без аналитического контроля урана.

□ В то же время зоной ежегодного баланса урана являлся весь цех, в масштабах которого были пренебрежимо малыми и незаметными потери урана вследствие его частичного осаждения в сборнике 59_{1,2}.

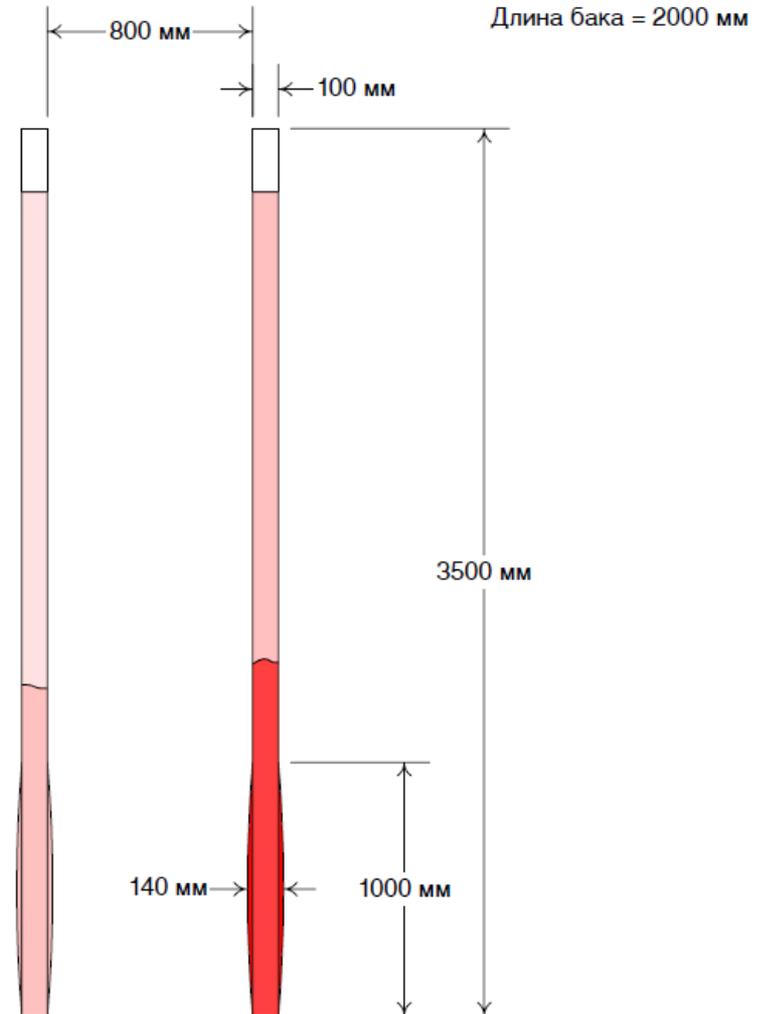
НЗХК г. Новосибирск, май 1997 г.

- ❑ Оценка массы дала значение $M_u = 7,8$ кг
- ❑ Выполненные расчеты условий критичности (при соответствии геометрических размеров сборников проектным) показали, что критическая масса урана при концентрации U-235 50 г/л и выше **превышает 100 кг, т. е. на много больше $M_u = 7,8$ кг.**
- ❑ Такое расхождение, как и само возникновение аварии, можно было объяснять **несоответствием размеров емкостей сборника проектным**, в особенности увеличением толщины плоских емкостей, наиболее значительно влияющих на критические параметры
- ❑ В результате обследования осадков в сборнике 59_{1,2} было установлено:
 - 1) зоны осадков расположены **в донной части обеих емкостей**, имеют близкую геометрию и боковую площадь ~ 1 м² каждая;
 - 2) масса осадка в емкости 59/1 примерно **в 2,8 раза больше**, чем в емкости 59/2.
