Тема: аварии на АЭС

Классификация аварий на АЭС

Авария на «ФОКУСИМЕ»

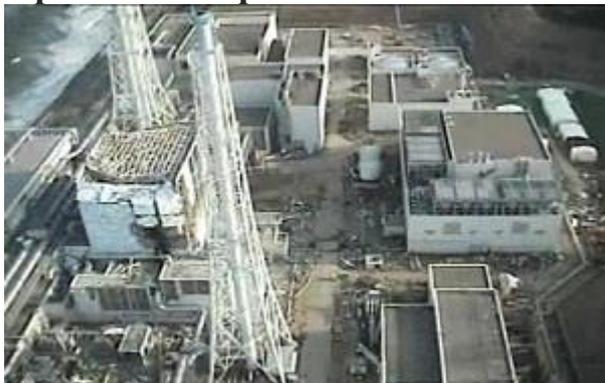
Причины аварии

Таким образом, наложение двух катастрофических событий еще более усугубило и без того сложную ситуацию на АЭС. Станция не выдержала воздействия стихий, по причине того, что была построена еще в 1970 году. Ее проект, с современной точки зрения, уже устарел, и у нее не было средств управления авариями, выходящими за пределы проекта. Результатом неготовности станции было то, что следствием наложения двух аварийных ситуаций – потери внешнего снабжения и отказа дизель – генераторов, было расплавление активной зоны реактора. При этом образовывался радиоактивный пар, который персонал вынужденно сбрасывал в атмосферу. А взрыв выделившегося при этом водорода показал, что на станции не было средств его контроля и подавления, или их было недостаточно.

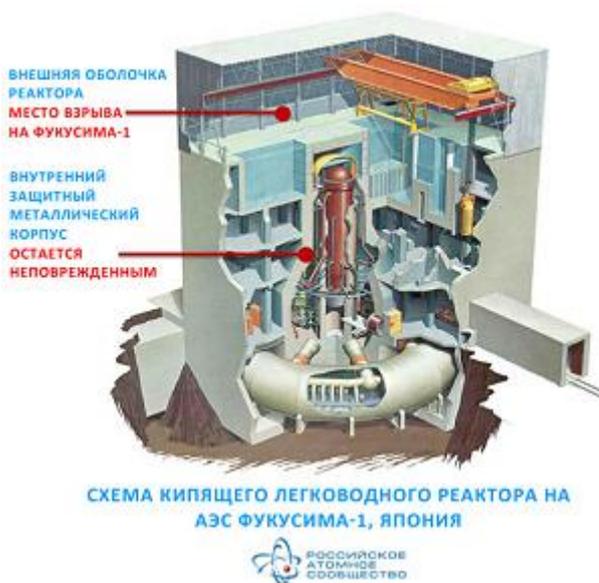
Развитие событий

Сразу после взрыва произошло сильное повышение уровня радиации, достигшее более 1000 мкЗв/час, но через несколько часов, уровень радиации упал до 70,5 мкЗв/час. Передвижные лаборатории, взявшие пробы на территории АЭС, показали наличие цезия, что могло указывать на нарушение герметичности оболочек тепловыделяющих элементов. Правительство Японии в полдень этого же дня, подтвердило, что действительно произошла утечка радиации, но о

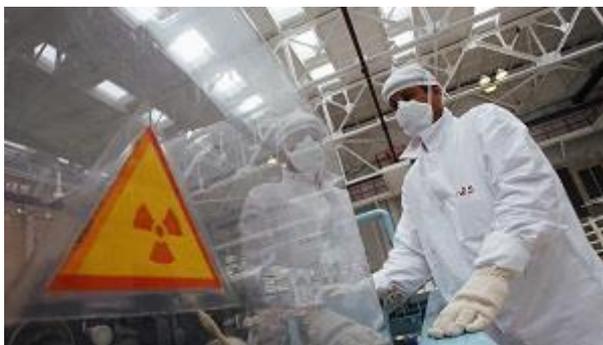
Ликвидация

В конце марта возникла необходимость в откачке воды из затопленных турбинных отделений 1,2 и 3 блоков. Если этого не сделать, то восстановление электроснабжения будет невозможно, да и штатные системы не смогут функционировать. Учитывая размеры затопленных помещений, ликвидаторы затруднялись говорить о сроках выполнения этих работ, при этом, конденсаторы турбин, куда планировалось закачивать эту воду, были заполнены, значит, предварительно надо было куда-то откачать воду и из них. Активность воды в турбинных отделениях указывала на то, что гермооболочки первых трех блоков имеют утечку радиоактивной воды. В турбинных отделениях стоит высокий уровень радиации, что значительно тормозит аварийные работы.

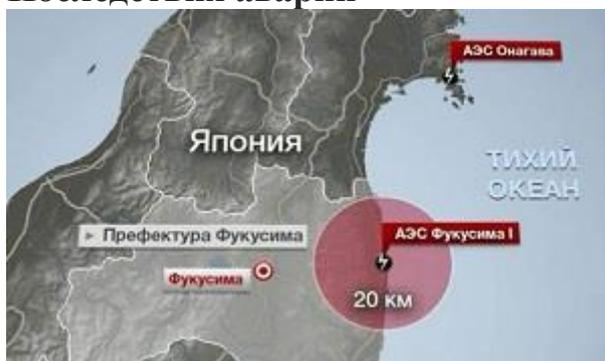
Последствия аварии

В результате всех этих инцидентов на АЭС «Фукусима-1» возникла утечка радиации, как по воздуху, так и по воде, поэтому властям пришлось эвакуировать население из зоны радиусом 20 км от станции. Кроме того, в зоне отчуждения людям было запрещено находиться, а людям, живущим в радиусе 30 км от станции,
